Ⅲ. 環境問題

1. 使用環境条件の問題

2. 内部腐食の問題

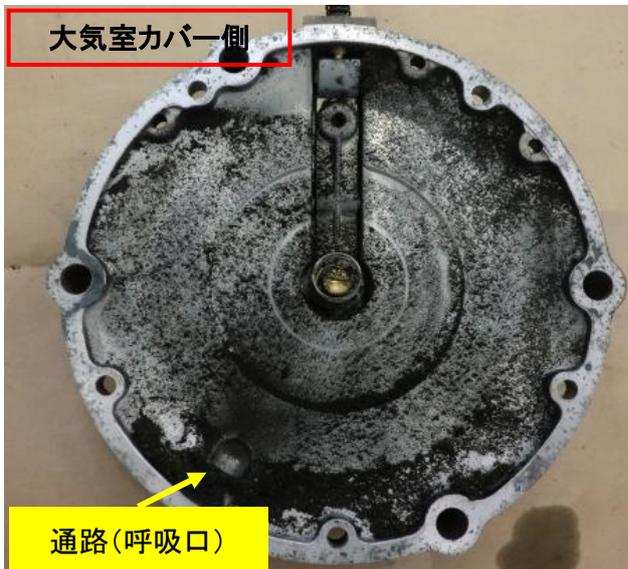
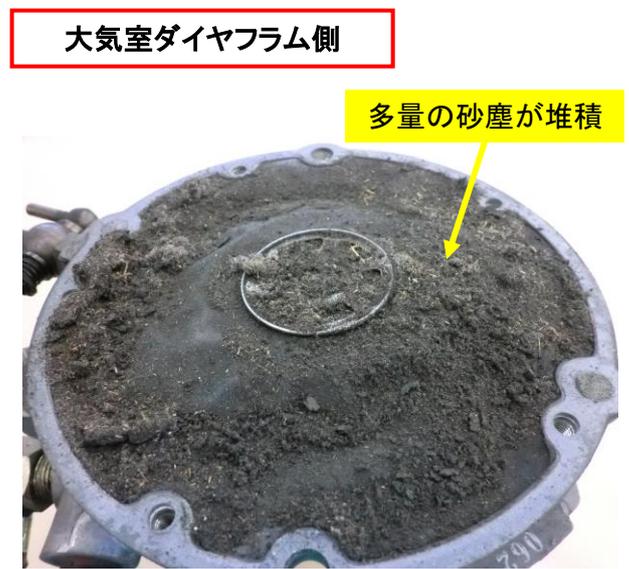
ミキサーシステムは、ペーパーライザの2次側の大気室（以下、大気室）と外気が通路で連通しています。2次ダイヤフラムは負荷と連動して動きますので、この大気室の容積は変動します。即ち、この通路が呼吸口となっています。

ご使用时、砂塵が舞っている様な劣悪な雰囲気で大期間使用されますと、この通路から砂塵が流入し大気室に堆積してしまいます。（写真参照）

本事例の様に多量の砂塵が堆積してしまいますと、2次ダイヤフラムの作動が阻害され、空燃比が変動してエンジン回転が不安定となり、エンストしてしまいます。

エアークリーナが短期で汚れたり詰まってしまう様な環境条件でご使用される場合は、ペーパーライザの点検をお願いします。なお、噴射システムはこのような問題は発生しません。

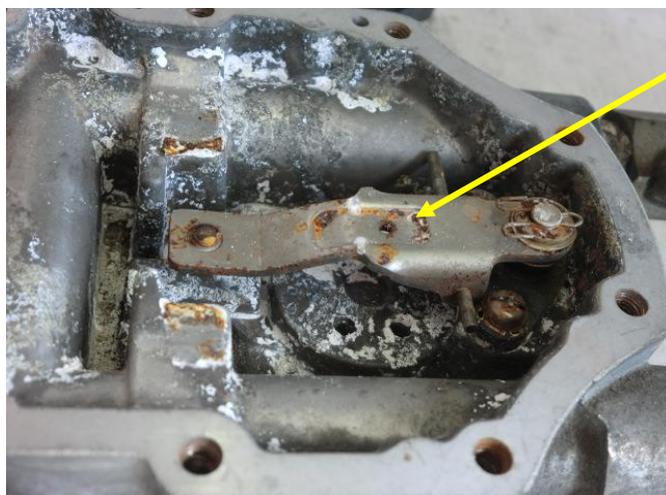
外観及び温水配管は腐食していませんが、燃料通路と1次室内が腐食していた事例です。燃料由来で腐食したとかは考えられませんが、LPガスは水分を含め有害物質の含有量が決められています。

従って、この腐食はペーパーライザだけでは原因の特定は難しく、判断が出来なかった事例です。
